Отчет по тепловизионному обследованию системы отопления многоэтажного жилого здания

выполнен в соответствии со стандартом ДСТУ Б EN 13187

Запорожье, Украина

2018 г.

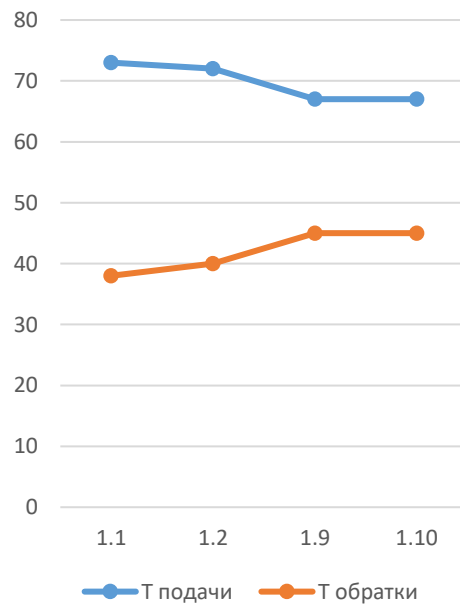
График 1. Ю-З фасад

Подъезд 1
(Перепад температур составляет 40%)

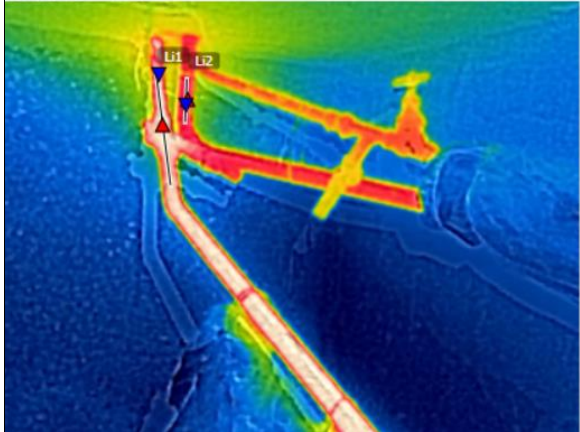
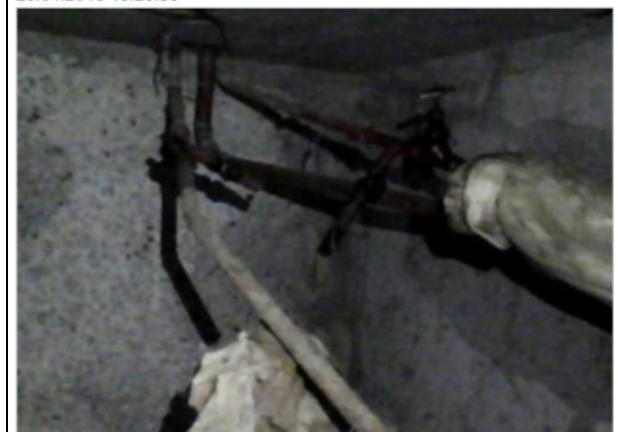
Термограмма Т3 – стояк 1.8

Li1: Max 70,1 °C; Min 67,0 °C;
Average 68,9 °C
Li2: Max 47,2 °C; Min 44,7 °C;
Average 46,7 °C

1. средняя температура поверхности подающего трубопровода составляет 69 °C, что на 4 °C меньше температуры подающего трубопровода на элеваторном узле;
2. средняя температура поверхности обратного трубопровода составляет 47 °C;
3. Наблюдается частичное отсутствие изоляции трубопроводов системы отопления.

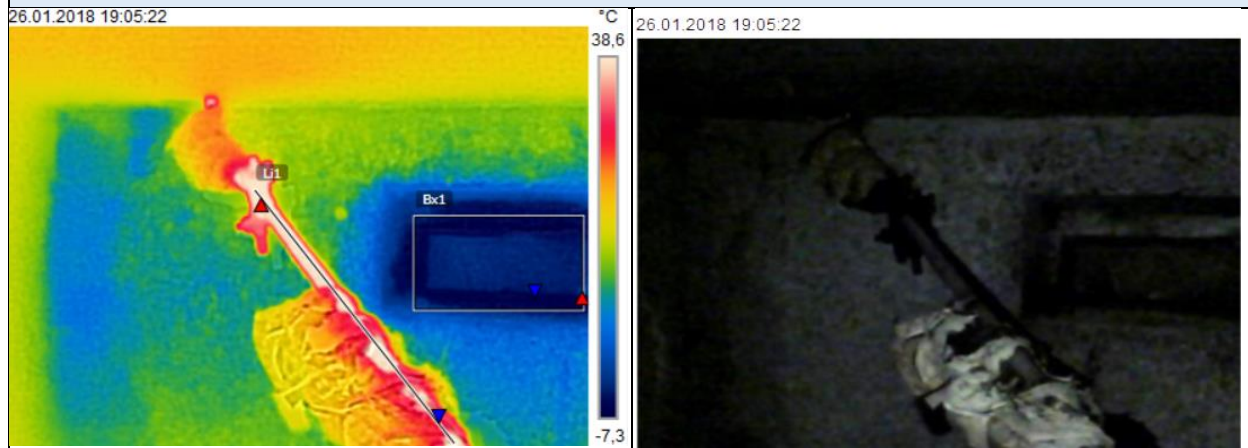
Термограмма Т4 – обратный трубопровод (стояк 3.10)

Bx1: Max -0,4 °C; Min - 6,4 °C;
Average - 3,9 °C
Li1: Max 40,7 °C
Min 20,6 °C
Average 35,3 °C

1. наблюдаются частичное отсутствие и частичное разрушение тепловой изоляции трубопровода, температура открытой поверхности колеблется от 21 до 41 °C;
2. дополнительный негативный эффект оказывает не плотно закрытый вентиляционный проем (Bx1).

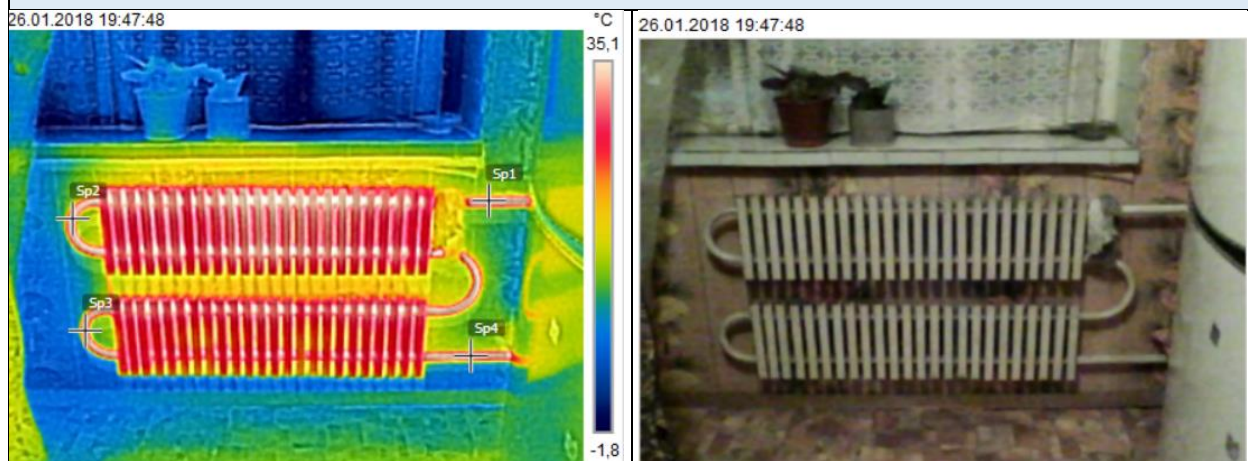
Термограмма Т5 – радиатор, гостиная комната, квартира 1

Sp1: 35,8 °C
Sp2: 35,9 °C
Sp1: 35,4 °C
Sp2: 35,6 °C

1. наблюдается равномерная теплоотдача по всей поверхности радиатора.
2. радиатор функционирует исправно.
